第24回 運輸政策セミナー

新潟県中越地震と首都圏鉄道への課題

平成17年1月18日 運輸政策研究機構 大会議室

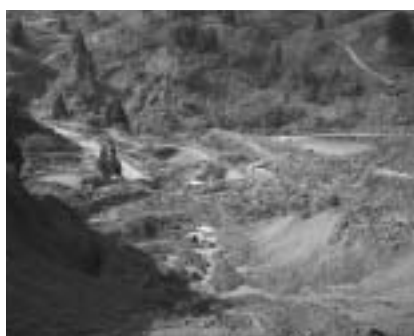
山間地の自然斜面崩壊(写真—1)、交通施設(写真—2)、宅地造成地等の土構造物の破壊が多発した。斜面崩壊が多く生じた理由には、比較的脆い性質の堆積軟岩により付近一帯の斜面が成り立っていることに加えて、地震の3日前に通過した台風の際の豪雨が大きく影響しており、地震と豪雨の複合的な災害であったと考えられる。また、これら崩壊による道路、鉄道、家屋への直接的な被害の他にも、交通ネットワークの寸断により山古志村の集落が孤立し避難が遅れたことや、芋川の河道閉塞により土砂崩れダムが多数できたこと(写真—3)等、広く被害を及ぼす結果となった。

■写真—1 自然斜面の被害

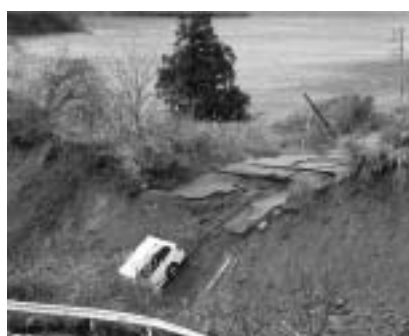
■写真—2 崩壊した道路

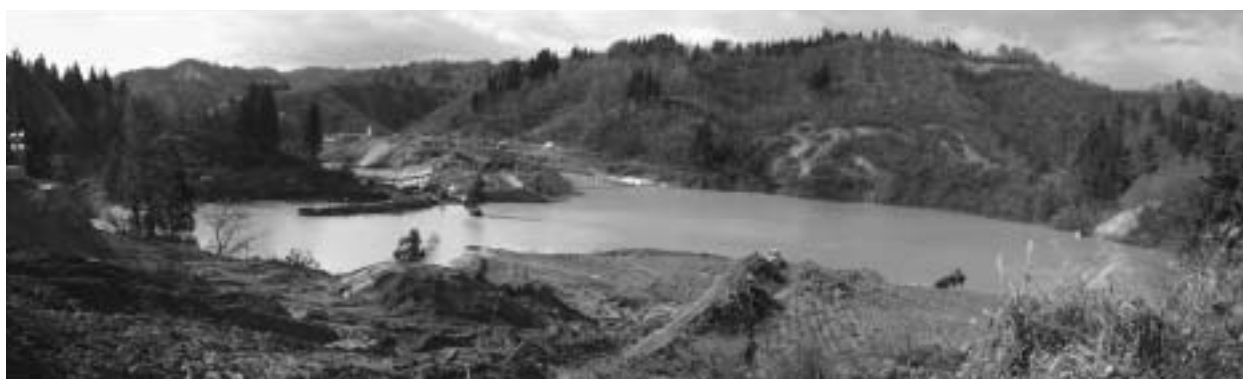
■写真—3 芋川の河道閉塞

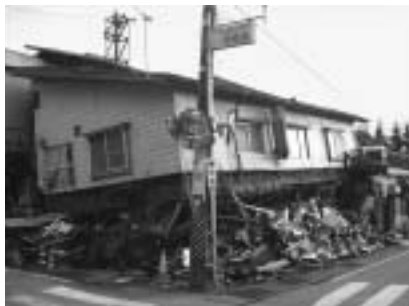
中越地震では、中山間地における被害が大きかったが、街なかの家屋倒壊も川口町、小千谷市を中心に発生している(写真―4)。また、降雪により復旧作業が遅れることや、倒壊した家屋へ積雪し(写真―5)、更なる被害が生じることが懸念される。

■写真―4 家屋の被害

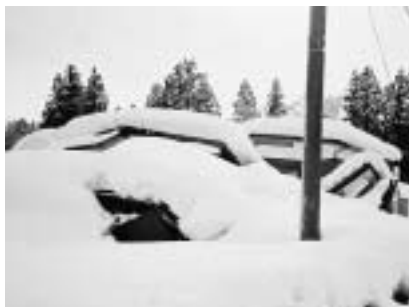
■写真―5 雪に埋もれる倒壊した家屋

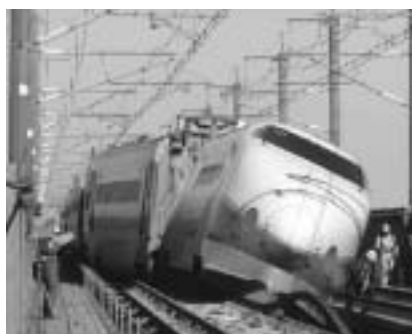
上越新幹線で主に被害を受けたのは浦佐～長岡間であり、「とき325号」は長岡駅手前約6kmで脱線した(写真—1)。

■写真—1 とき325号最後尾車両

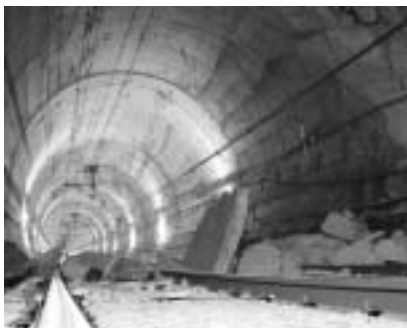
一番大きな被害を受けたトンネルは震源近くの魚沼トンネル(延長8,624m)であった。施工時期は昭和47～52年であり、現在の標準工法となっているNATMが採用される前の施工法であった。損傷箇所は、地盤が比較的良いところで採用されていた覆工巻厚50cmのところであり、必ずしも地質の悪いところが損傷を受けたわけではないと考えられる。

軌道が隆起したのは断続的な3箇所、覆工コンクリートが剥落したのは1箇所(延長6mの範囲)であり、全長から見ると限られた部分であった(写真—2)。軌道が隆起した箇所では地面が持ち上がったのかと思われたが、軌道と路盤の間は空いており、スラブ軌道が軸方向に押されて、突起コンクリートがあるため横に滑らず上に持ち上がったと考えられる。

■写真—2 上越新幹線魚沼トンネル

復旧工事は、ロックボルト打設、繊維補強板の貼付け、ひび割れ注入、路盤コンクリート打替え等であった。復旧に時間を費やした要因としては、資材の搬入搬出ができるのはトンネル出入口1箇所のみであり、トンネル上部と下部を同時に作業できなかったことが挙げられる。

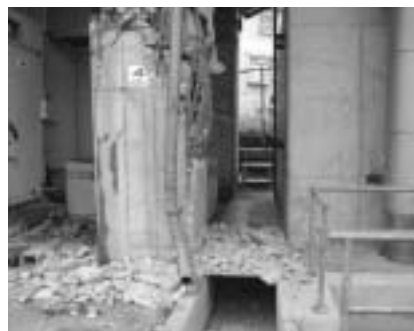
8mであり、そのうち4mが地中に埋まっており、損傷は地上部の上半に集中していた。地表付近の中間部に側溝やコンクリートスラブがあり、中には散水設備の入った機械室が設置され階段も取り付けられていた。結果的には柱の横方向の動きを側溝やスラブで押さえてしまい、予測していた曲げ先行破壊とはならずせん断破壊による大きな損傷を1本の柱のみ受けた(写真—3)。軌道面が沈下する被害を受けたため、復旧は阪神・淡路大震災時と同様に行った。はりを仮受けした後、鉄筋を切断し、ジャッキアップを行い、主鉄筋を接合して柱を修復し、さらに耐震補強を行った(図—1)。

■写真—3 上越新幹線第三和南津高架橋

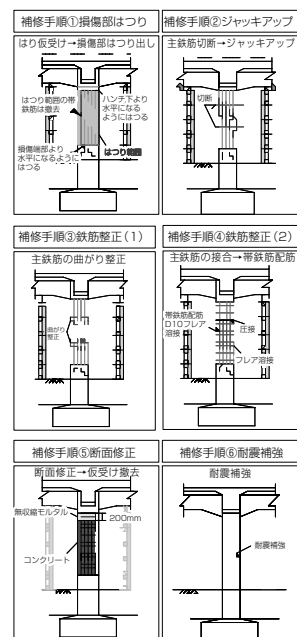
■図—1 第三和南津高架橋復旧手順

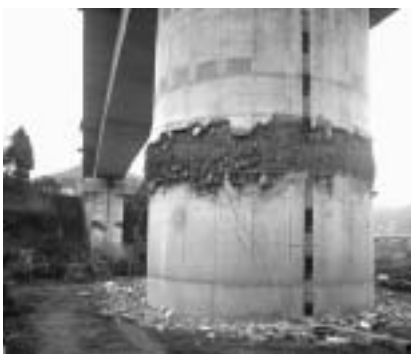
3径間連続PC箱桁橋の橋脚で、コンクリートの剥離が生じた(写真—4)。経済的な設計により、モーメントの大きさに応じて途中で鉄筋を減らしているが、ちょうど断面耐力が変わる段落とし部で曲げ降伏を起こして、せん断ひび割れまで生じ、かぶりコンクリートが剥がれた。地震力で水平に折れたときに鉄筋が降伏して伸びてしまい、塑性ひずみが残る。反対側に地震力を受けたときに伸びた部分は行き場がないために飛び出すしかなく鉄筋がコンクリートを押し出し、主鉄筋の外側のかぶりが落ちてしまう。

■写真—4 上越新幹線魚野川橋りょう

このような現象時に、橋脚の天端で高さを測ると橋脚は上に持ち上がって伸びているのが実状で、ひび割れ幅分だけ橋脚が高くなっているのが普通である。鉛直力で上から押されてコンクリートが剥がれたのではないかと誤解されやすいが、そうではない。

通常、実験をすると、強制的にはこのまま列車を通して問題ないぐらいであるが、復旧は、現行のルールに沿って耐震補強を兼ねて行った。河川内は水上から矢板を打ち込んで隙間にモルタルを充填し、水上部については、鉄筋コンクリートで巻いた。

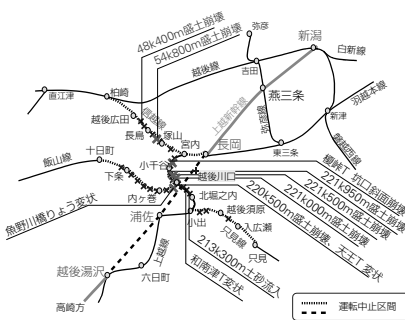
在来線の主な被害箇所を図—2に示す。小千谷付近に集中しており、特に大きな被害を受けたのは上越線である。

■図—2 在来線被害箇所(略図)

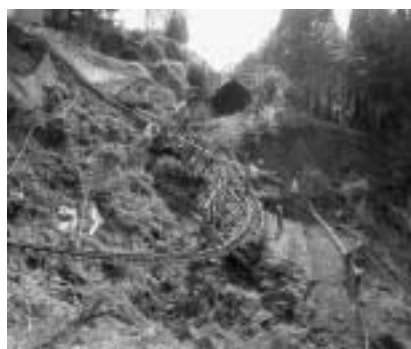
上越線の小千谷付近ではトンネル出口で斜面崩壊が生じ、軌道が宙吊りになってしまった(写真—5)。復旧工事では、ロックボルトとモルタル吹付けで斜面を補強しグラウンドアンカーで押さえ、土砂流出箇所にはRRR工法という補強土工法を用いて盛土を作り直している。

■写真—5 上越線小千谷付近

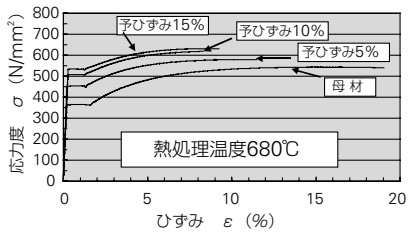
降伏させたり、曲げたりした鉄筋を熱処理により元に戻して引張試験を行ったところ、熱処理温度が680℃以下の場合、母材よりも応力度が大きくなり、伸びがなくなる傾向を示すが、850℃の場合、与えたひずみ量に関係なく、母材とほぼ同程度の性能を示した

熱処理温度が680°C以下の場合、予ひずみ量が大きくなるに従って母材よりも応力度が大きくなり、伸びがなくなる傾向を示す。

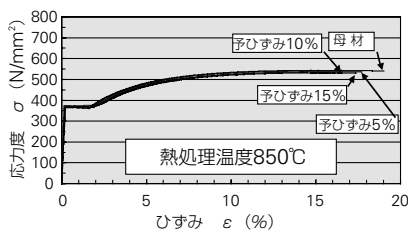
熱処理温度が850°Cの場合、予ひずみ量に関係なく、母材とほぼ同程度の性能を示す。

■図-3 予ひずみを与えた鉄筋の応力-ひずみ関係
